伝統民家の保存修理

空間計画研究所
喜多順三

1 中尾家隠居屋

2 吉岡家主屋

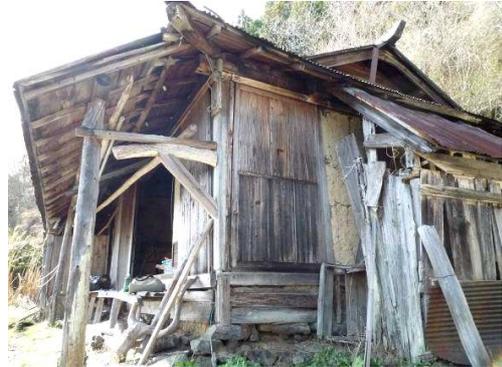
中尾家 修理前外観

落合集落の最高部に南面して建つ民家で、明治期の建築と推定されている。昭和30年頃、サスを取り外し、棟を下げて和小屋を組みトタン屋根を葺く「小屋下げ」が行われているが、横二間取の内部の改造は少なく、また、正面と東側には前便所が、また背面部や側面にはヒシャギ竹仕上げが見られるなど、全体的に伝統的な形式をよく残していた。しかし、長く空き屋だったこともあり、背面や側面の柱は足元が腐朽し、また土壁も剥落するなど、建物の損傷は著しかった。

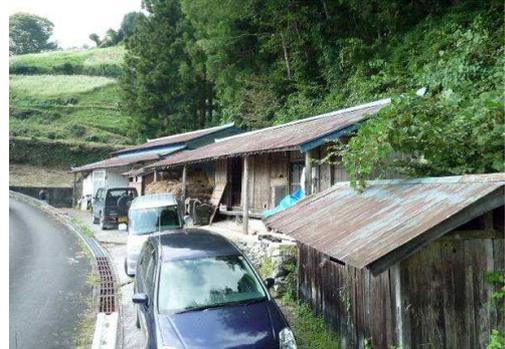
吉岡家 修理前外観

外観は、屋根の小屋下げや前便所の位置変更、玄関や上手の正面側に浴室が設けられるなど、当初から大きく変化しているが、中ネマ三間取の内部は改造が少ない。建設時期は不明であるが、「ヌキダチ」と呼ばれる軸部を貫と長押で固める構法、オモテの5尺間（2.5間を3分割して柱。梁を配置）、上手妻側の上屋柱が2本あることなど、祖谷地方の古い民家で確認されている特徴が多く見られる。元禄12年(1699)年の建築である重要文化財木村家住宅とも共通点が多い。
